**MONITORAGGIO DEI SERVIZI PUBBLICI LOCALI
E UTENTI DISABILI:
LA METROPOLITANA DI ROMA**

Marzo 2010

Monitoraggio dei servizi pubblici locali e utenti disabili: la metropolitana di Roma

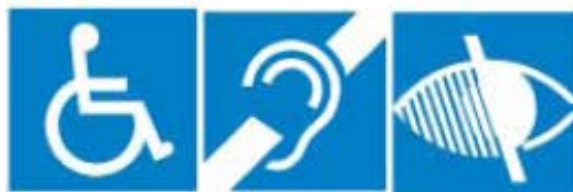
Innanzitutto la norma stabilisce che tutte le stazioni devono essere classificate secondo la loro *tipologia di accessibilità*. A questo scopo sono previsti tre specifici simboli (bianchi su sfondo azzurro) che indicano l'accessibilità ai disabili alla deambulazione, ai disabili dell'udito e ai disabili della vista. Tali simboli devono essere installati all'ingresso delle stazioni, nei punti informativi e nei punti di interscambio e devono essere congruenti con le condizioni di accessibilità per ognuna delle categorie di disabilità previste.

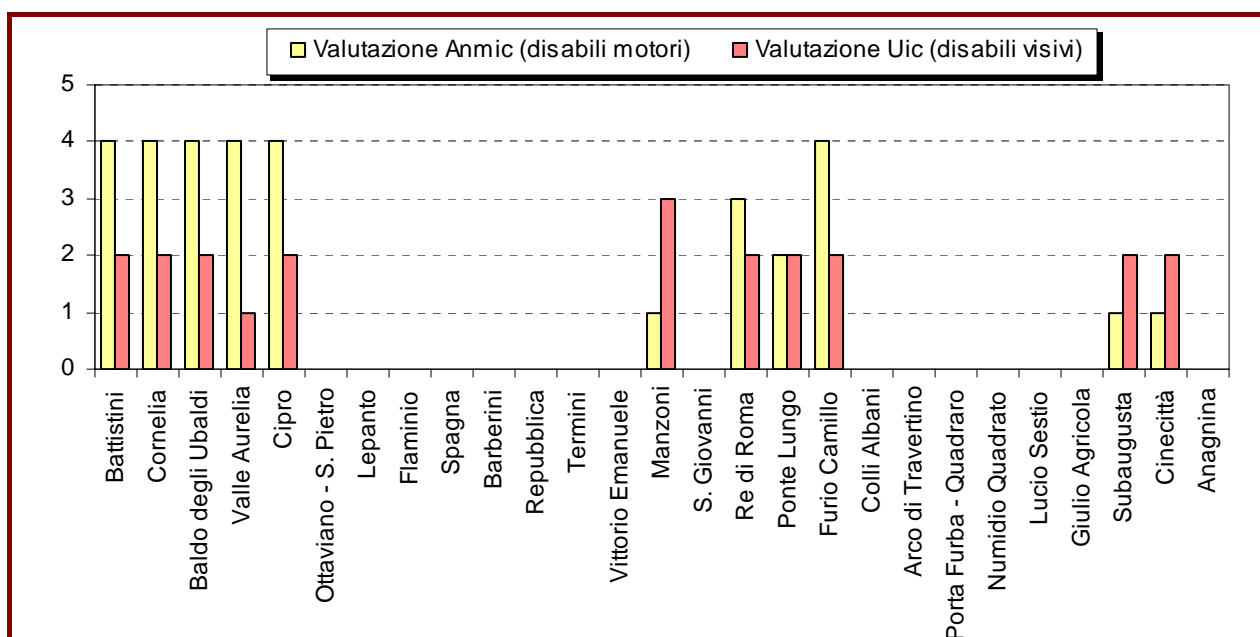
Fig. 6

Valutazione complessiva sull'accessibilità delle stazioni della linea A

Legenda: 0 = non accessibile, 1 = insufficiente, 2 = mediocre, 3 = sufficiente, 4 = buono, 5 = ottimo.
Fonte: attività di monitoraggio dell'Agenzia.

Per la disabilità motoria, nessuna stazione della linea A ha comunque raggiunto il livello di giudizio "ottimo" a causa dell'assenza di servizi igienici o di parcheggi o dell'inadeguatezza dei percorsi; la valutazione migliore riguarda il tratto più recente da Cipro a Battistini, oltre a Furio Camillo, mentre la conclusione dei lavori a Subaugusta e Cinecittà dovrebbe riportare anch'esse verso un giudizio positivo. Nota a parte va fatta per Manzoni, stazione completamente rinnovata ma non ancora completamente agibile per la mancata messa in funzione dell'ascensore, e quindi dichiarata inaccessibile. La mobilità autonoma di ciechi e ipovedenti è invece solo mediocre, con l'unica eccezione di Manzoni, nonostante gli interventi a loro beneficio siano molto meno invasivi rispetto ai disabili motori, e molto più facili da realizzare; spicca in particolare l'insufficienza di Valle Aurelia, dovuta alla persistente mancanza di mappa tattile nonostante la stazione sia dichiarata accessibile da Atac. Sebbene esclusi dal monitoraggio, va notato come la mancanza di ascensori renda difficile accedere in autonomia, oltre al nodo di Termini, a gran parte del tratto centrale della linea A e al capolinea di Anagnina.

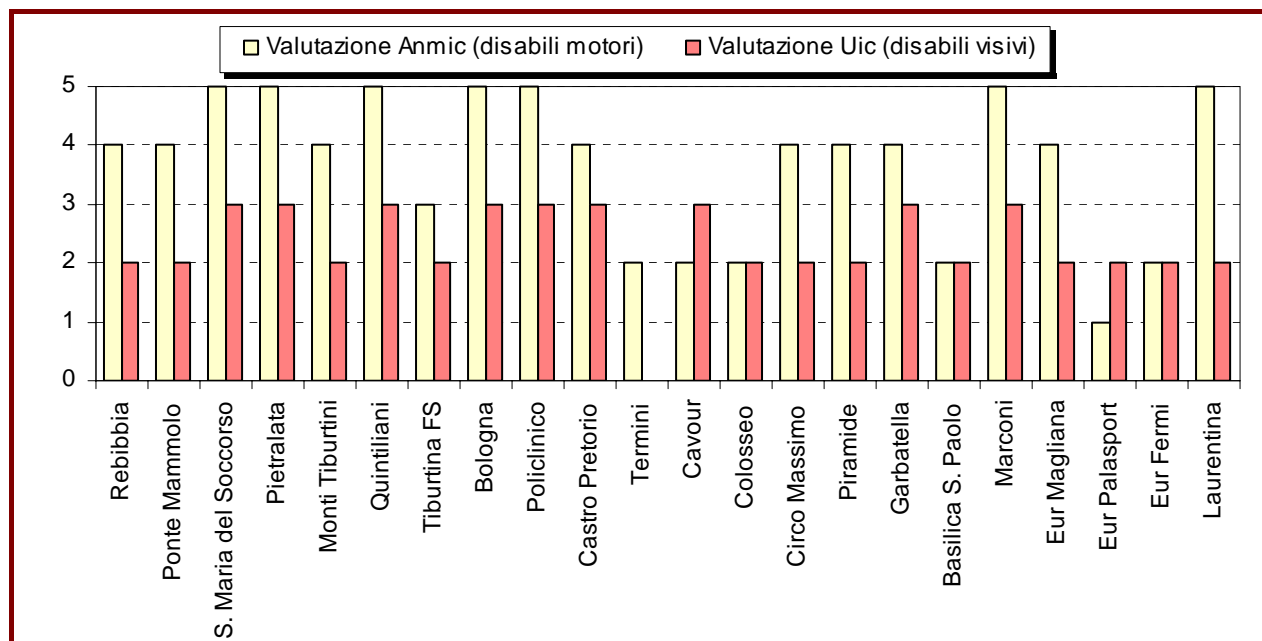
Fig. 7

Valutazione complessiva sull'accessibilità delle stazioni della linea B

Legenda: 0 = non accessibile, 1 = insufficiente, 2 = mediocre, 3 = sufficiente, 4 = buono, 5 = ottimo.
