**INDAGINE DI QUALITÀ EROGATA  
SUL SERVIZIO DI TRASPORTO PUBBLICO LOCALE  
(TRASPORTO DI SUPERFICIE)  
A ROMA**

(rilevazioni: 14 febbraio – 19 marzo 2012)

*Novembre 2012*

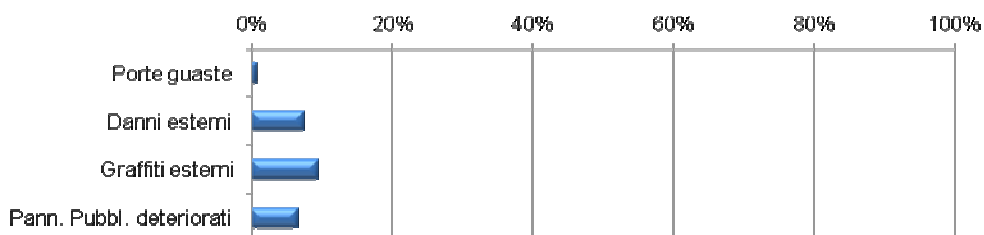
Fig. 20

Dai monitoraggi a terra sono emerse le seguenti criticità/malfunzionamenti (Fig. 20):

- la presenza di porte guaste è risultata marginale, essendo stata constatata solo nel 1% delle rilevazioni;
- nel 7% dei casi i mezzi presentavano danni alla carrozzeria;
- la percentuale di mezzi con la superficie esterna imbrattata da graffiti è stata del 9%;
- nel 7% dei mezzi si sono osservati pannelli pubblicitari deteriorati o non ben fissati alla carrozzeria.
- la carrozzeria esterna dei mezzi è risultata pulita (molto o abbastanza) nella maggior parte delle osservazioni (86%), poco pulita nel 13% e per niente pulita solo nell'1% (Fig. 21)

Criticità

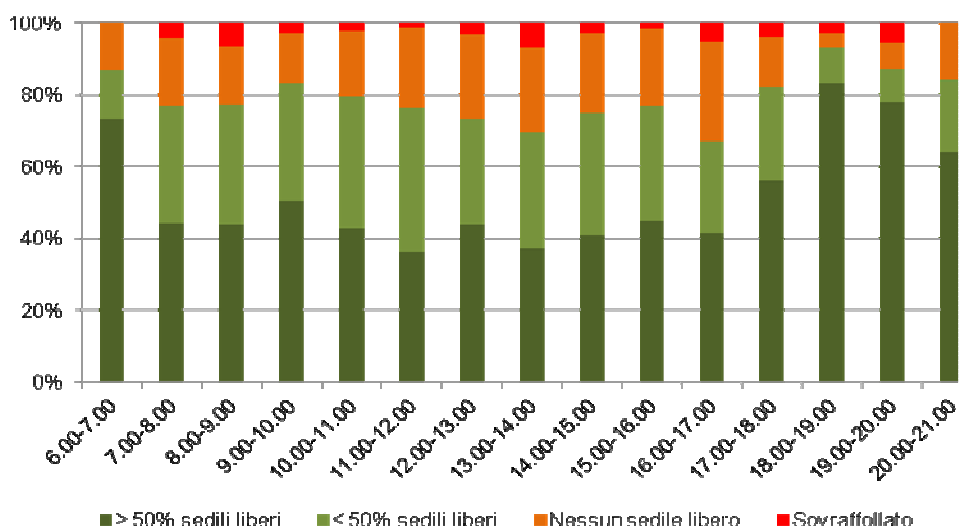
Fig. 26

Le ore in cui si sono registrate le maggiori criticità sono tra le 13.00 e le 14.00 e tra le 16.00 e le 17.00. In questi intervalli orari, la mancanza di posti a sedere e sovraffollamento sono state riscontrate rispettivamente nel 30% e nel 33% delle corse monitorate (Fig. 26).

Affollamento dei mezzi (base oraria)
