**INDAGINE DI QUALITÀ EROGATA
SUL SERVIZIO DI TRASPORTO PUBBLICO LOCALE
(METROPOLITANA)
A ROMA**

(rilevazioni: 14 febbraio – 19 marzo 2012)

Novembre 2012

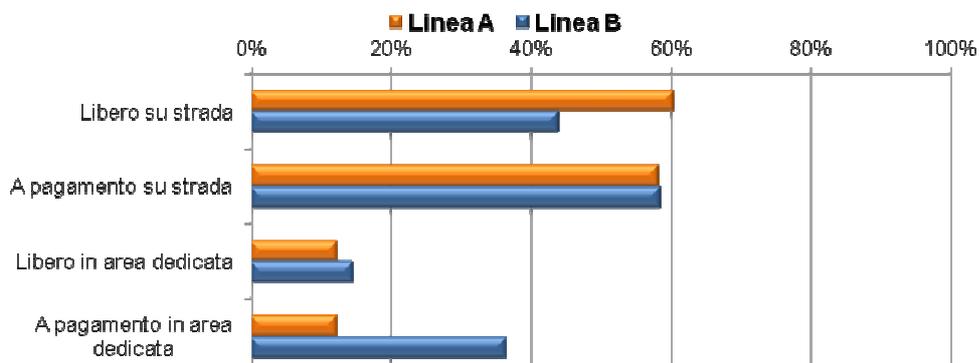
Fig. 1

- il parcheggio libero su strada è presente nel 60% delle osservazioni delle fermate della linea A e nel 44% di quelle della linea B;
- il parcheggio a pagamento su strada è presente nel 58% delle osservazioni delle fermate della linea A e nel 59% in quelle della linea B;
- il parcheggio libero in area dedicata è presente nel 13% delle osservazioni delle fermate della linea A e nel 15% in quelle della linea B;
- i parcheggi a pagamento in aree dedicate sono stati rilevati nel 13% delle fermate della linea A e nel 38% di quelle della linea B.

Accessibilità esterna: tipologia di parcheggi

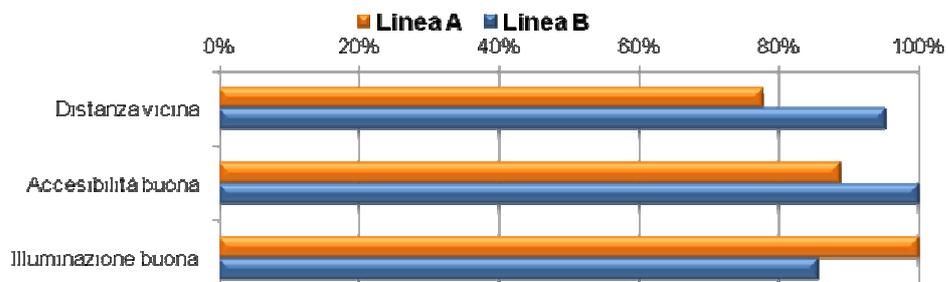
Fig. 2

- la distanza tra i parcheggi ed i varchi di accesso è considerata vicina (molto o abbastanza) nella maggior parte dei casi (fino al 95% per le stazioni della linea B);
- la facilità di accesso (in termini di attraversamenti, semafori, scale, ecc) è considerata buona nella maggior parte dei casi;
- l'illuminazione dei percorsi è risultata sempre ottimale per le fermate della linea A e buona (molto o abbastanza) nell'85% di quelle della linea B.

Accessibilità esterna: percorsi dalle aree di sosta al varco della stazione

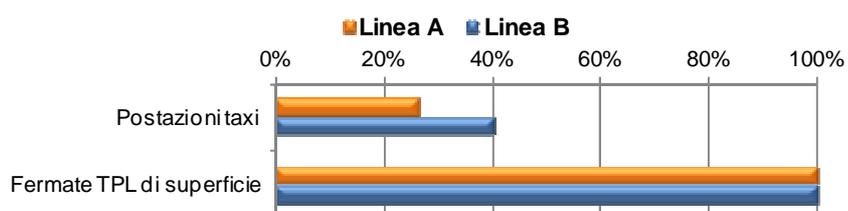
Fig. 3

Per quanto riguarda l'accessibilità con i mezzi pubblici, in tutte le stazioni è stata rilevata la presenza di fermate del TPL di superficie mentre le postazioni taxi sono risultate presenti nel 27% e 40% rispettivamente delle fermate della linea A e di quelle della linea B (Fig. 3).

Accessibilità esterna: presenza di linee di superficie

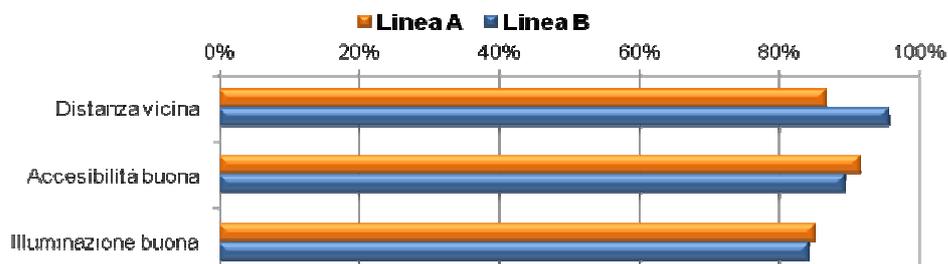
Fig. 4

Anche nel caso dei mezzi di superficie, le caratteristiche dei percorsi tra le fermate ed i varchi delle stazioni (distanza, facilità di accesso e illuminazione) sono positive nella maggior parte dei casi (Fig. 4).

Accessibilità esterna: percorsi dalle fermate TPL al varco della stazione

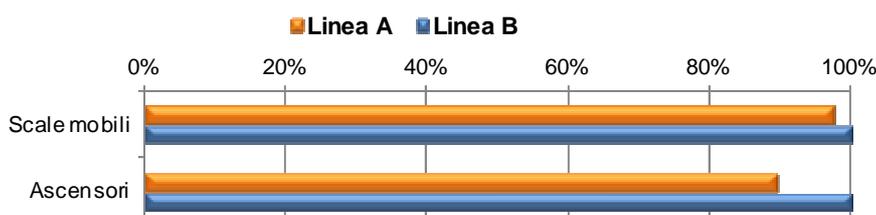
Fig. 5

- è stato riscontrato il funzionamento di almeno una scala mobile nel 97% dei casi della linea A e il 100% della linea B. Analoghe percentuali sono state rilevate per gli ascensori presenti: almeno uno era funzionante nell'89% dei casi della linea A e nel 100% della linea B (Fig. 5);

Dispositivi di ausilio all'accesso dal piano campagna funzionanti

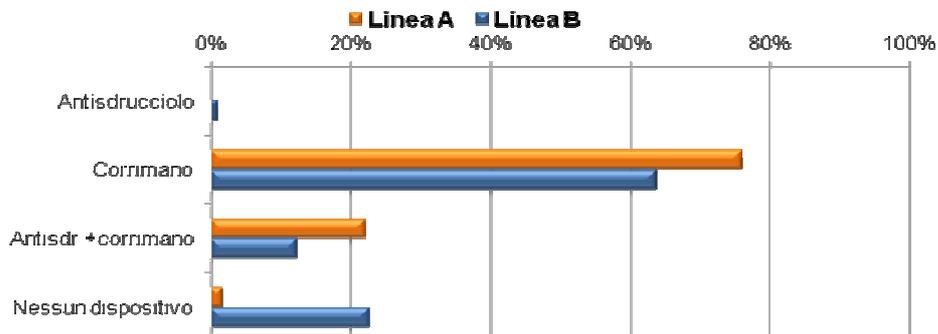
Fig. 6

- il 23% delle stazioni della linea B ha scale senza dispositivi di sicurezza quali gommini antiscivolo e corrimano (Fig. 6);
- la presenza di graffiti/manifesti abusivi (Fig. 7) è più evidente nelle stazioni della linea A (56% delle scale, 26% delle scale mobili, 13% degli ascensori e 14% dei corridoi) rispetto a quelle della linea B (39% delle scale, 22% delle scale mobili, 5% degli ascensori e 3% dei corridoi);

Dispositivi di sicurezza sulle scale

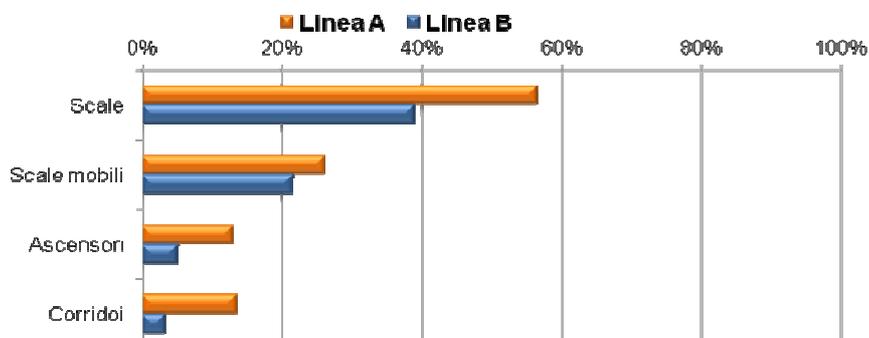
Fig. 7

Presenza graffiti/manifesti abusivi

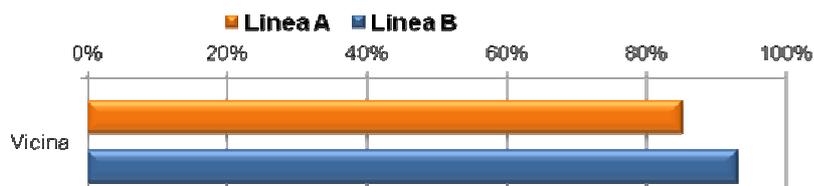
Fig. 8

- la distanza tra i tornelli e le banchine (Fig. 8) è considerata positiva (molto vicino o abbastanza vicino) nella maggior parte dei casi (85% linea A, 93% linea B);

Distanza tra i tornelli e la banchina

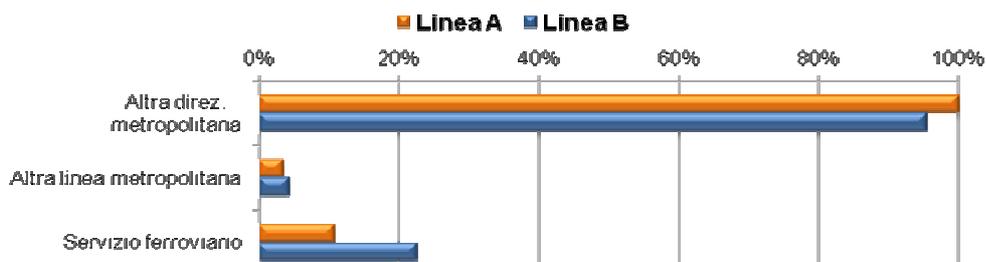
Fig. 9

- quando presente, l'interscambio per l'altra direzione della stessa linea è valutata positivamente in termini di distanza (molto o abbastanza vicino) nel 95% delle fermate della linea A e nell'85% di quelle della linea B; l'interscambio tra le diverse linee nella stazione di Termini è valutato positivamente solo nel 25% delle osservazioni mentre la distanza per intercambiare con il sistema ferroviario è valutato positivamente nel 75% dei casi (Fig. 9).

Presenza di interscambi

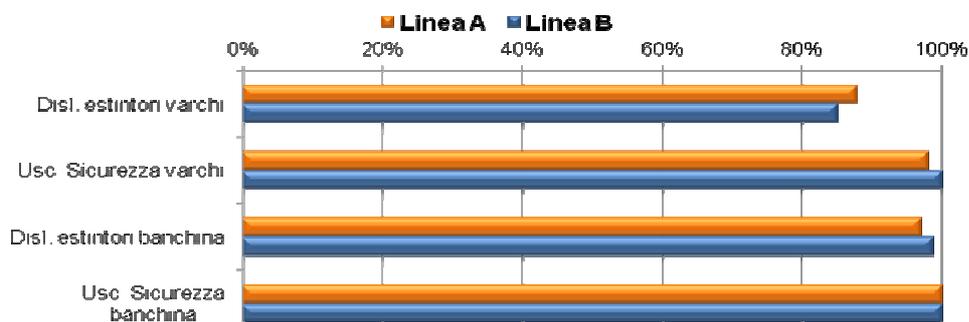
Fig. 15

Presenza informazioni sulla sicurezza

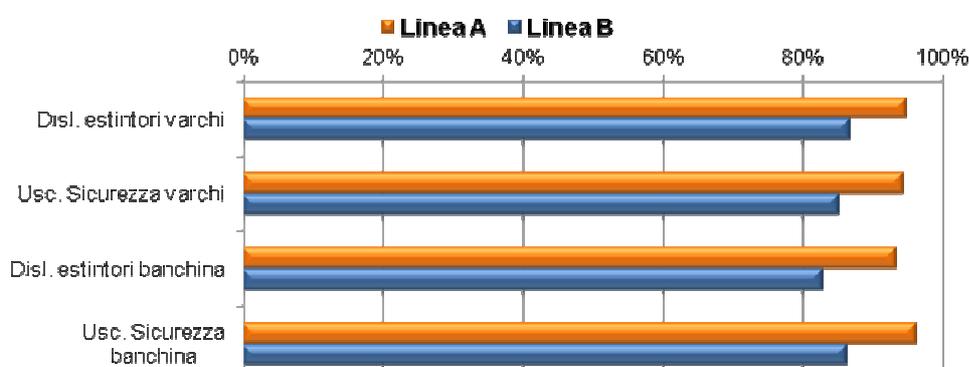
Fig. 16

Le informazioni relative alla sicurezza, quali la dislocazioni degli estintori e le indicazioni sulle uscite di sicurezza, sono presenti nella quasi totalità delle stazioni (Fig. 15); le stesse risultano essere mediamente fruibili nel 95% dei casi nelle stazioni della linea A e nel 95% dei casi nelle stazioni della linea B (Fig. 16).

Fruibilità informazioni sulla sicurezza

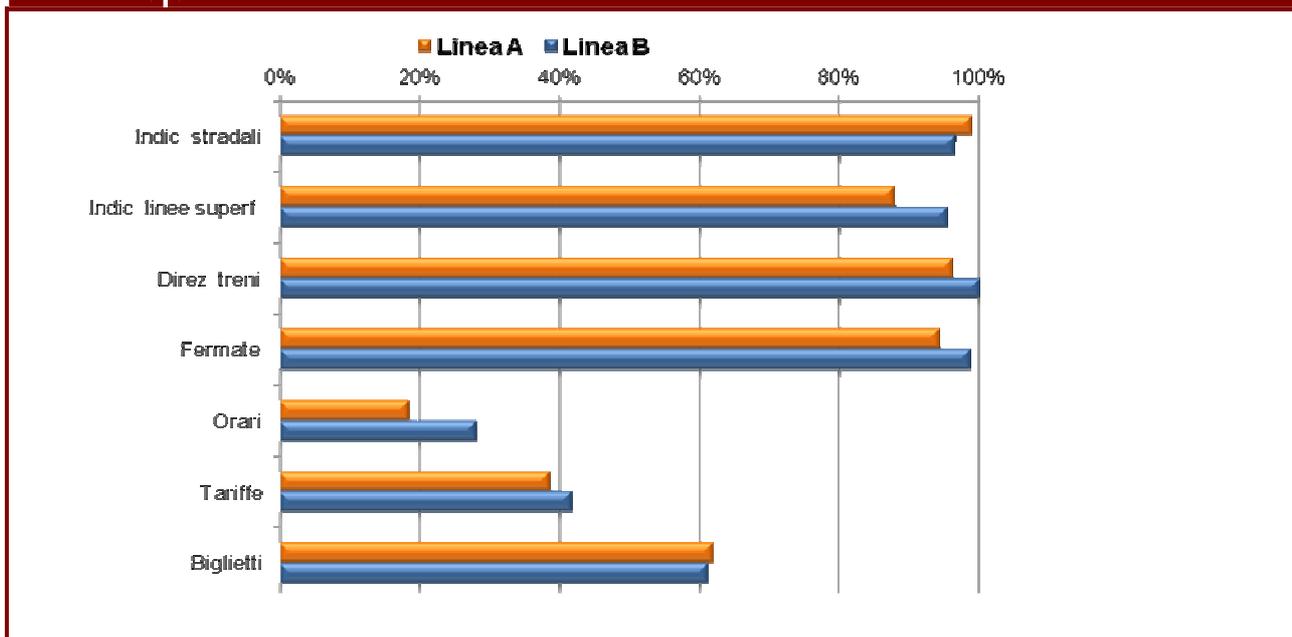
Fig. 18

Con riferimento alla disponibilità d'informazioni nelle aree di accesso (Fig. 18), le informazioni relative alle indicazioni stradali, alle linee TPL di superficie presenti, alla direzione del treno ed alle relative fermate sono abbastanza diffuse in tutte le stazioni; molto meno diffuse sono le informazioni relative agli orari/frequenze di passaggio (solo nel 19% delle stazioni della linea A e solo nel 28% di quelle

Presenza informazioni sul viaggio (aree di accesso)

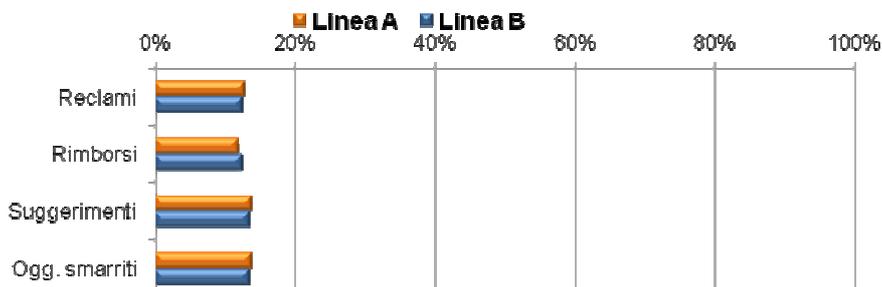
Fig. 23

Le informazioni relative alla possibilità di fare reclami, di chiedere rimborsi, ecc. rappresentano una criticità del servizio in quanto sono scarsamente diffuse all'interno dell'intera rete: infatti, sono state rilevate, mediamente, solo nel 14% delle osservazioni (Fig. 23).

Presenza informazioni condizioni anormali

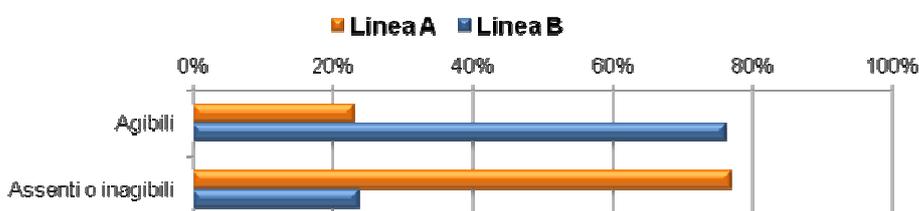
Fig. 33

La situazione dei servizi igienici è diametralmente opposta tra le due linee (Fig. 33); infatti, solo 6 stazioni della linea A sono dotate di servizi igienici mentre per la linea B solo la stazione di Eur Magliana ne è sprovvista; laddove presenti, almeno un servizio igienico agibile è stato rilevato solo nel 25% delle stazioni della linea A mentre per la linea B la percentuale di stazioni con servizi igienici agibili è risultata pari al 76%;

Servizi igienici

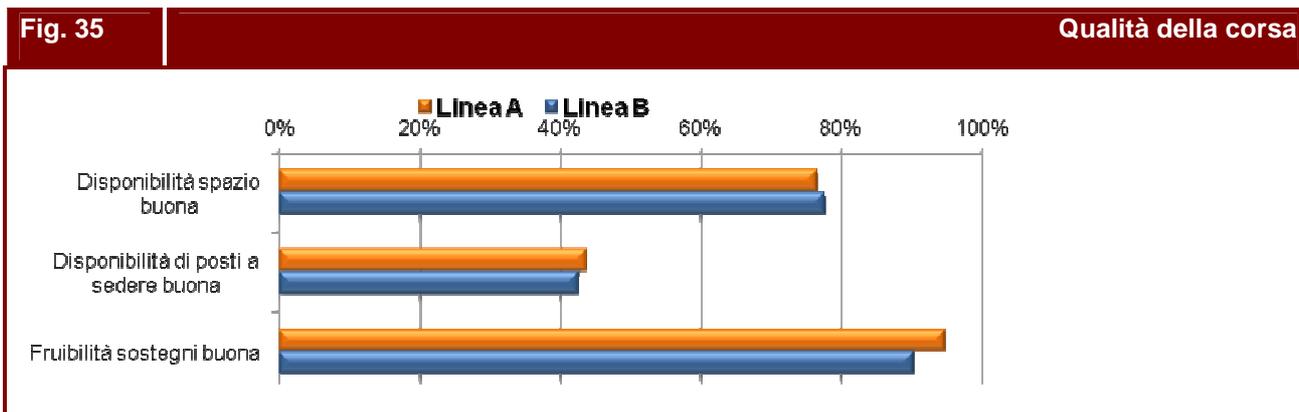
La qualità della corsa (in termini di disponibilità di spazio, di posti a sedere e di fruibilità dei sostegni) ha fatto registrare percentuali simili tra le due linee ma mentre lo spazio disponibile e la fruibilità dei

sostegni appare ampiamente sufficiente, la disponibilità di posti a sedere risulta buona in poco più del 40% delle osservazioni in entrambe le linee (Fig. 35).

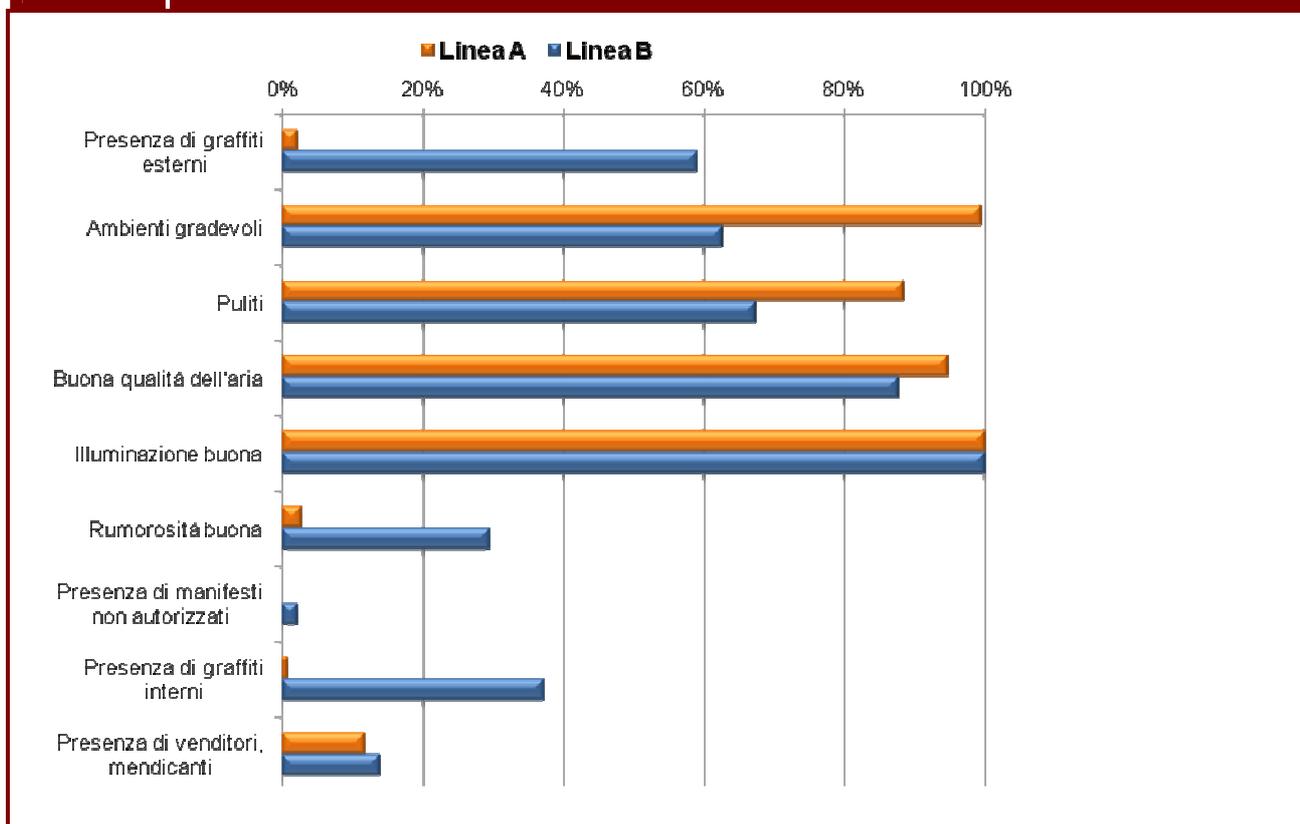
Fig. 37

Relativamente alle condizioni ambientali dei vagoni della metropolitana si osserva che (Fig. 37):

Condizioni ambientali

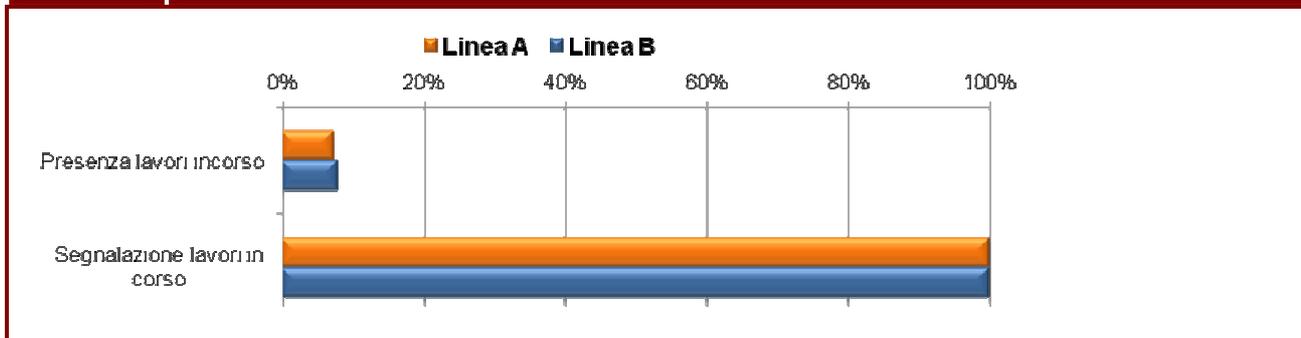
Fig. 40

Sul fronte della prevenzione di incidenti (Fig. 40) è stata rilevata la presenza di lavori in corso nell'8% delle osservazioni presso le stazioni della linea A e

Prevenzione di incidenti
